# MONITORING POVRŠINSKIH VODA V MESTNI OBČINI NOVA GORICA V LETU 2023

KONČNO POROČILO

| Naročnik: | Mestna občina Nova Gorica<br>Pogodba št.: PG-2300-17/25699-23/83159<br>355-0015/2023-8 |

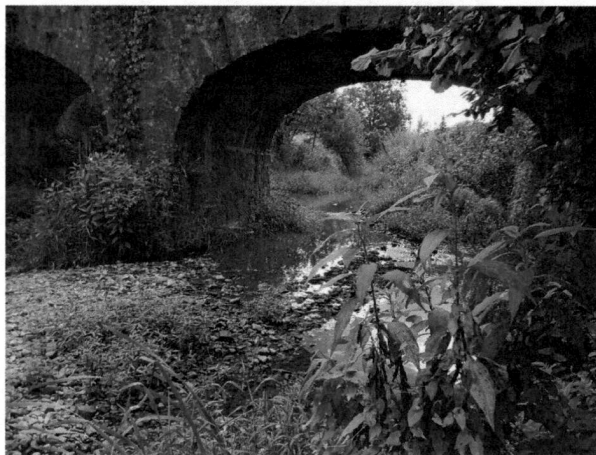
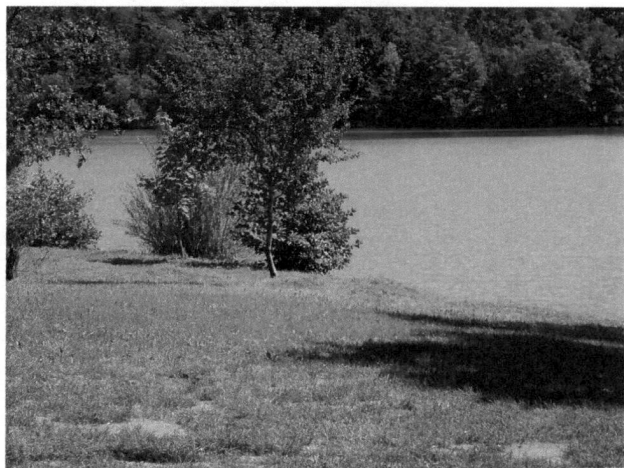
**Slika 1:** BRANICA, kraj: Steske

Opis merilnega mesta: pod starim mostom v Steskah. Dostop do mesta je travnat, dno je kamnito, kamni so poraščeni. Voda je tekoča. V bližini potoka so vrtovi

in vinogradi ter naselje individualnih hiš in magistralna cesta.

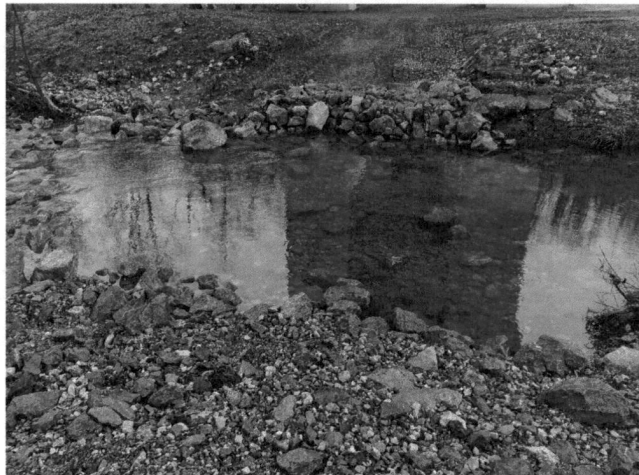
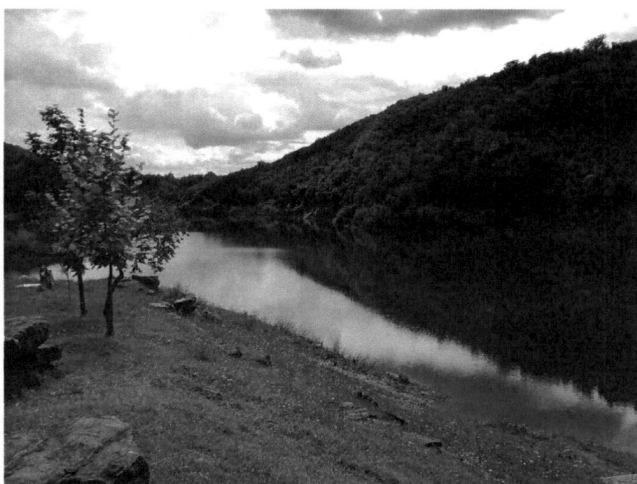
**Slika 3:** LIJAK, kraj: med krajema Vogrsko in Ozeljan pod viaduktom hitre ceste Vipava – Vrtojba.

Opis merilnega mesta: vzorči se pod viaduktom hitre ceste Razdrto-Vrtojba. Struga je široka približno 2 m, voda je nizka, rahlo tekoča. Dno je kamnito, v bližini je maščobo-lovilec za padavinske vode s hitre ceste. Ob brežini potoka je več vrtnarij in kmetijska zemljišča.

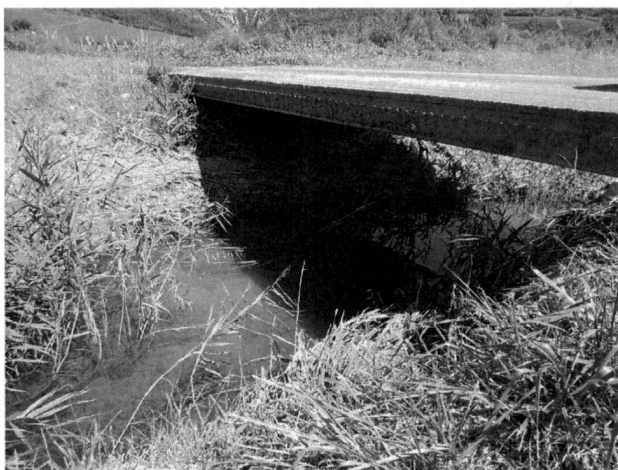
**Slika 4:** ZADRŽEVALNIK VOGRŠČEK Kraj: na jezu

Opis merilnega mesta: merilno mesto je na brežini v bližini jeza. Voda je stoječa, brežina je skalnata, dno je pokrito z muljem. V času vzorčenja, se bil zadrževalnik skoraj prazen.

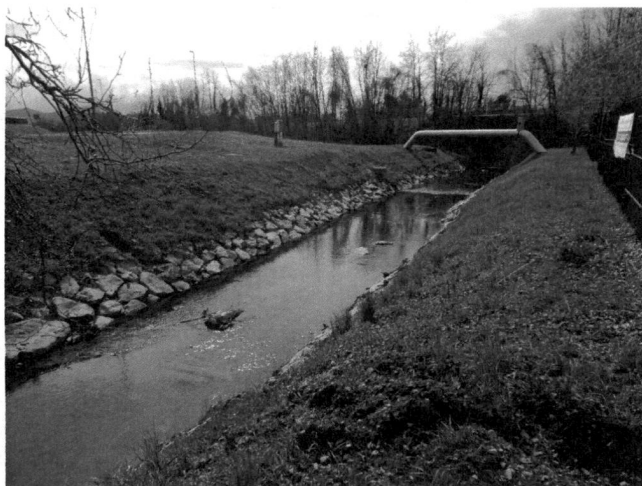
**Slika 5:** GLOBOČNIK, kraj zajema: Ajševica

Opis merilnega mesta: Približno 200 m pred izlivom Globočnika v Lijak. Voda je tekoča. Brežina je poraščena, travnata. V bližini so kmetijske površine, predvsem koruzna polja, individualne hiše in magistralna cesta. Struga potoka je močno zaraščena.

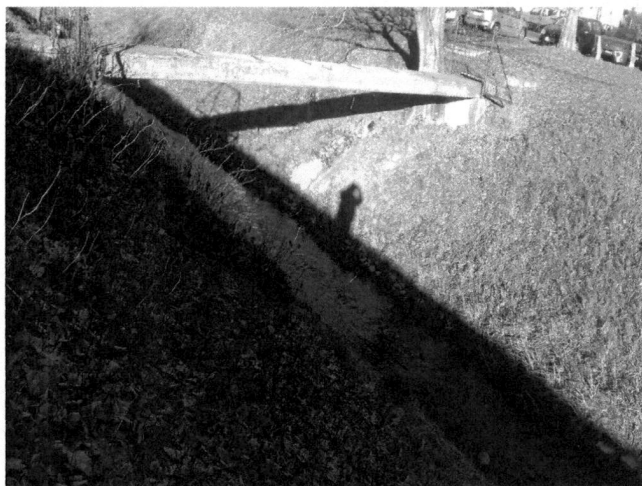
**Slika 6:** VRTOJBICA, Rožna Dolina (rondo)

Opis merilnega mesta: Približno 100 m pred državno mejo z Italijo. Voda je tekoča. Brežina je z obeh strani poraščena s travo. V bližini je asfaltirana cesta Rondo (Šempeter, Ajdovščina, Nova Gorica in Rožna Dolina).

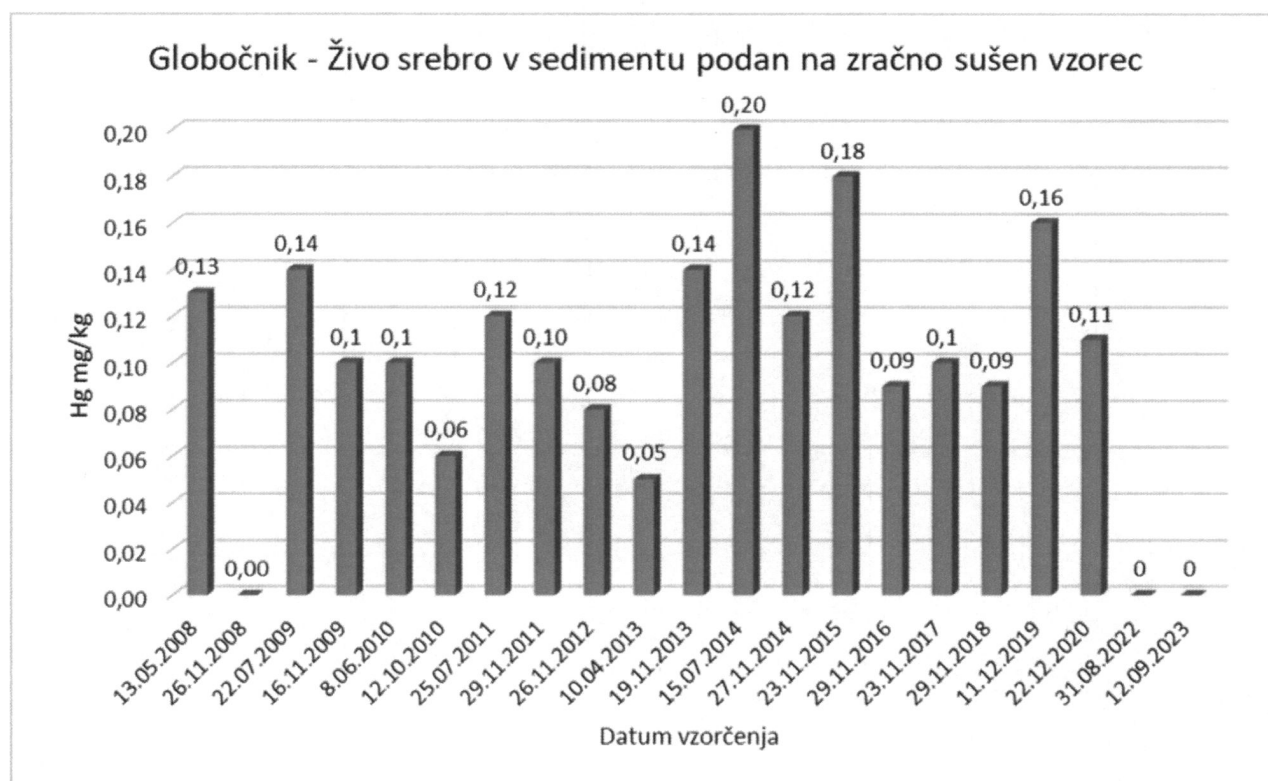
**Graf 19:** Globočnik: Živo srebro v sedimentu, trend v letih od 2008-2023

V letošnjem letu vsebnost kadmija pade, živega srebra v sedimentu ni zaznati že drugo leto zapored, se pa vsebnost svinca močno poveča.
