**NACIONALNI LABORATORIJ ZA  
ZDRAVJE, OKOLJE IN HRANO**

## **MONITORING POVRŠINSKIH VODA V MESTNI OBČINI NOVA GORICA V LETU 2020**

KONČNO POROČILO

| Naročnik: | Mestna občina Nova Gorica<br>Pogodba št.: 2106-17/25699-20/46390 |

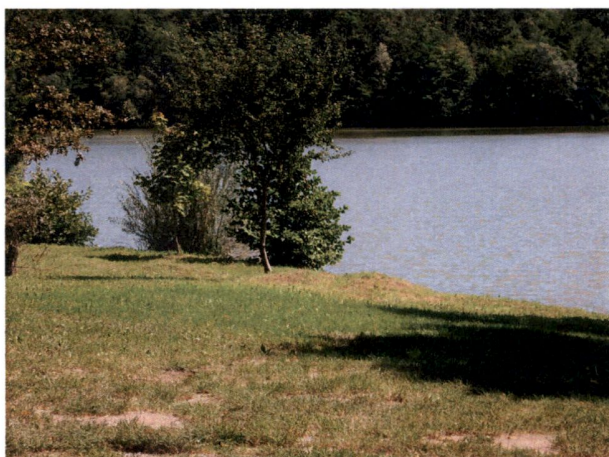
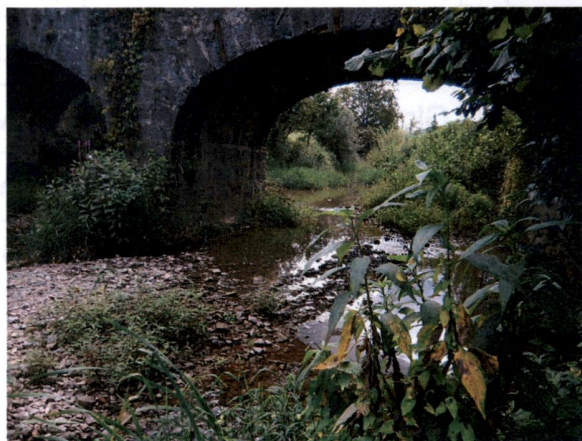
**Slika 1:** BRANICA, kraj: Steske

Opis merilnega mesta: pod starim mostom v Steskah. Dostop do mesta je travnat, dno je kamnito, kamni so poraščeni. Voda je tekoča. V bližini potoka so vrtovi

in vinogradi ter naselje individualnih hiš in magistralna cesta.

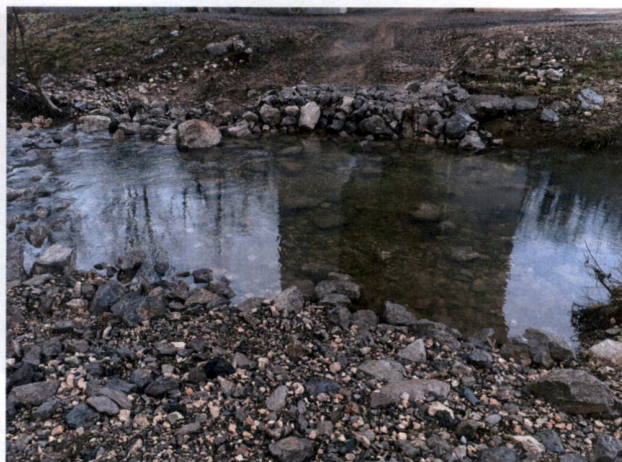
**Slika 4: ZADRŽEVALNIK VOGRŠČEK** Kraj: na jezu

Opis merilnega mesta: merilno mesto je na brežini v bližini jeza. Voda je stoječa, brežina je skalnata, dno je pokrito z muljem. V času vzorčenja, se bil zadrževalnik skoraj prazen.

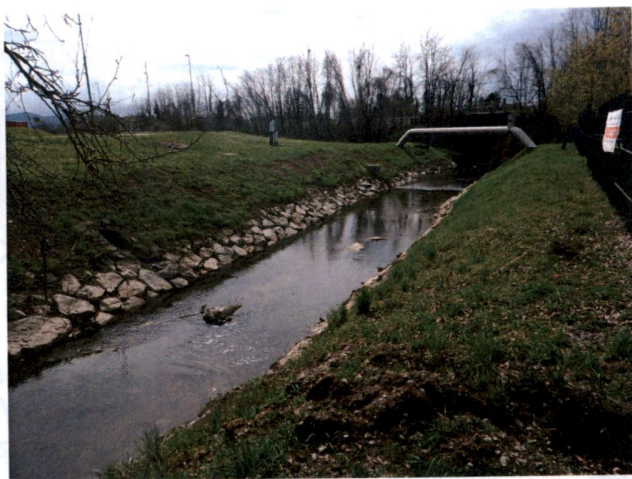
**Slika 6: VRTOJBICA, Rožna Dolina (rondo)**

Opis merilnega mesta: Približno 100 m pred državno mejo z Italijo. Voda je tekoča. Brežina je z obeh strani poraščena s travo. V bližini je asfaltirana cesta Rondo (Šempeter, Ajdovščina, Nova Gorica in Rožna Dolina).

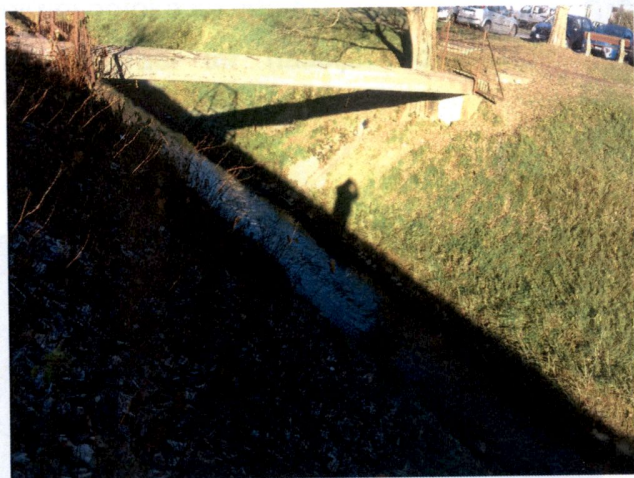
**Slika 7: KOREN: Nova Gorica**

Opis merilnega mesta: Približno 200 m med OŠ Fran Erjavca in Dijaškim domom Nova Gorica. Voda je tekoča. Brežina je z obeh strani poraščena s travo. V bližini je športno igrišče.

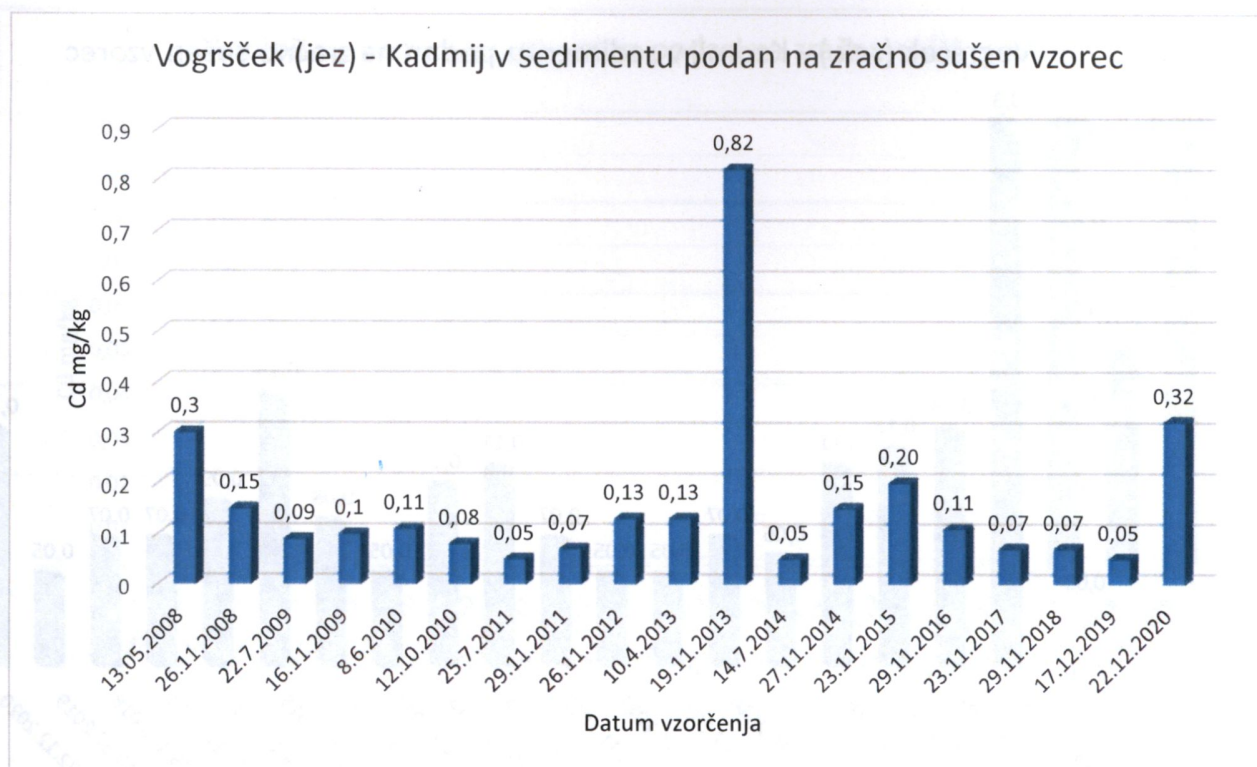
**Graf 2:** Vogršček (jez): Kadmij v v sedimentu, v letih od 2008-2020

Povprečna vsebnost kadmija v sedimentih v letih od 2008-2020 je 0,0 mg Cd/kg. Najnižja izmerjena vrednost je 0 mg Cd/kg (Branica, oktober 2010). Najvišja vsebnost je bila določena v sedimentu zadrževalnika Vogršček, novembra leta 2013, in sicer 0,82 mg Cd/kg. V mesecu Juliju letu 2014 kadmija nismo našli v nobenem vzorcu.

V sedimentu odvzetem na zadrževalniku Vogršček na jezu se je krivulja trenda naraščanja vsebnosti svinca in živega srebra prvič spustila navzdol, se je pa v tem letu vsebnost kadmija ponovno pojavila.

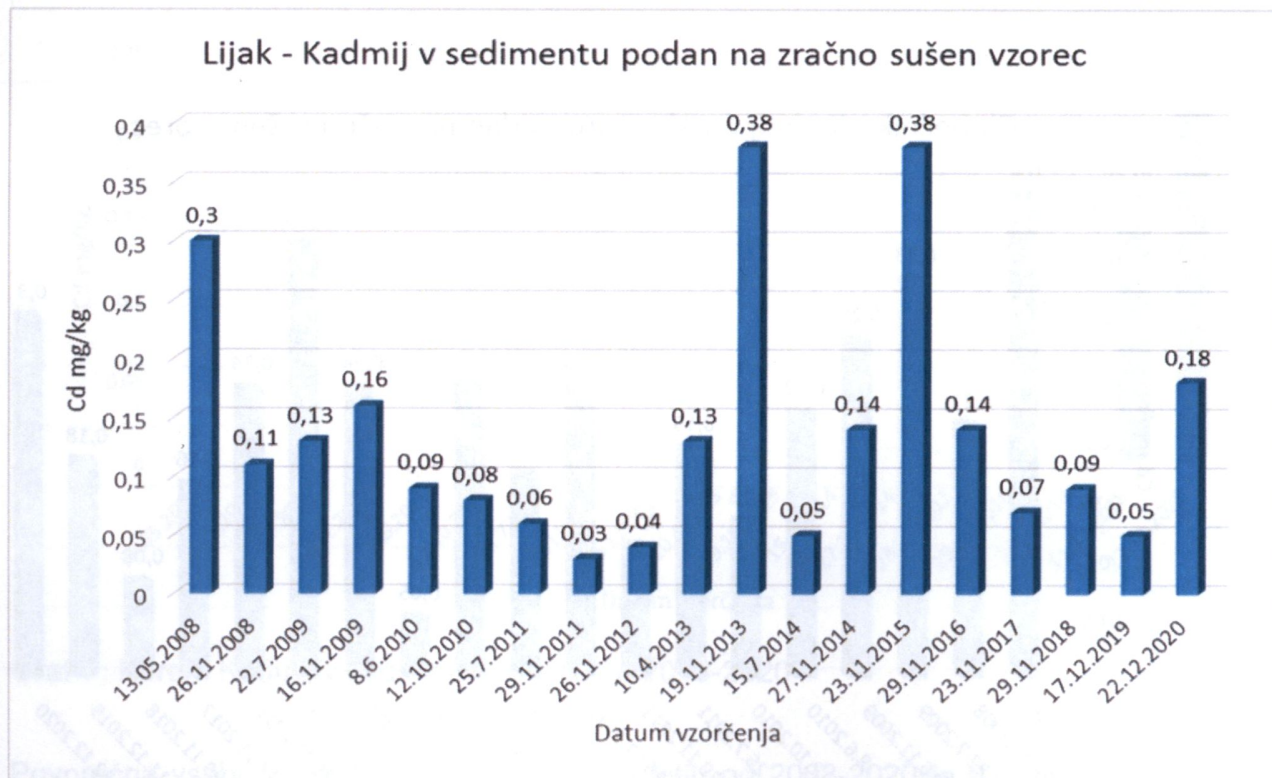
**Graf 3:** Lijak: Kadmij v sedimentu, v letih od 2008-2020

Vsebnost živega srebra v sedimentu Lijaka je skozi opazovano časovno obdobje počasi naraščalo, od leta 2018 do 2020 pa vsebnost kovine niha. Poleti 2014 pa smo izmerili bistveno višjo vsebnost kot običajno, in sicer 0,89 mg Hg/kg, kar je 15x višje od običajnega povprečja. Vsebnost kadmija v letu 2020 ponovno pojavi.

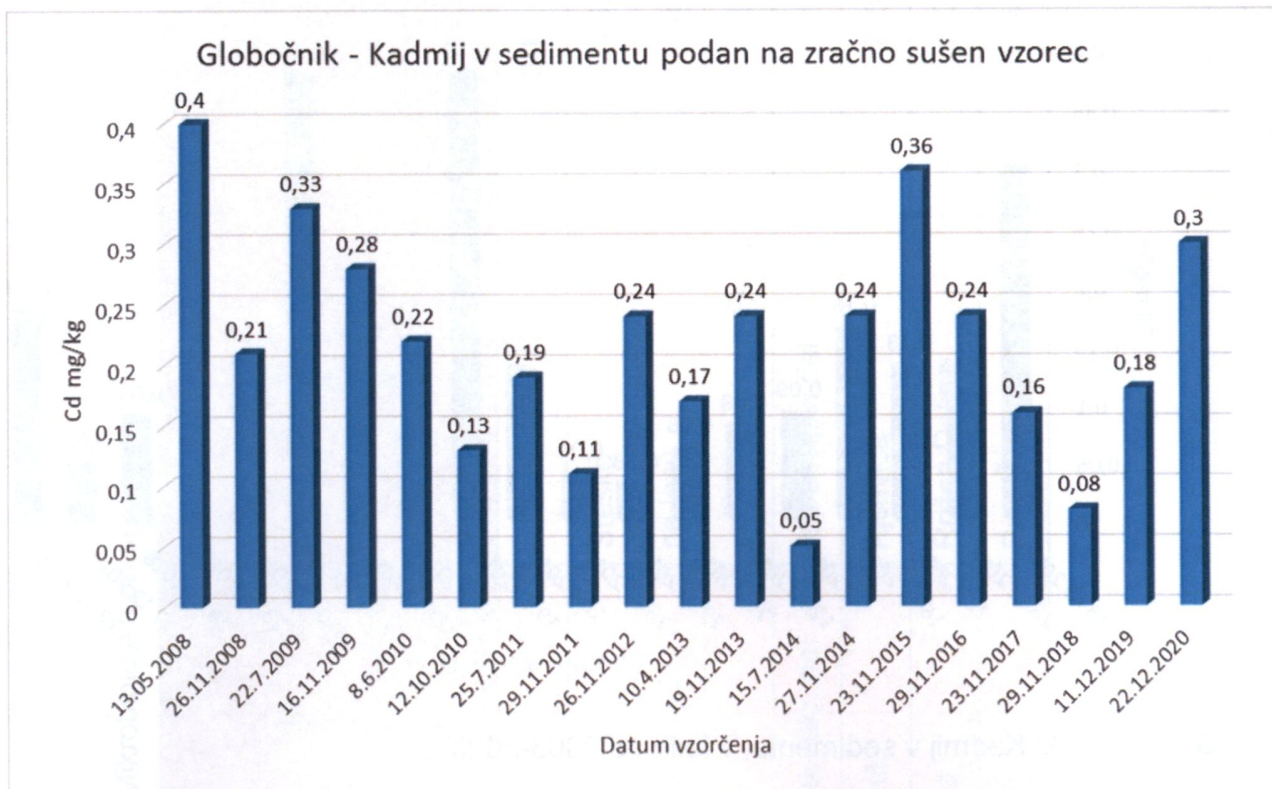
**Graf 5:** Globočnik: Kadmij v sedimentu, v letih od 2008-2020

V letu 2020 vsebnost kadmija in svinca naraste, pade pa vsebnost živega srebra.

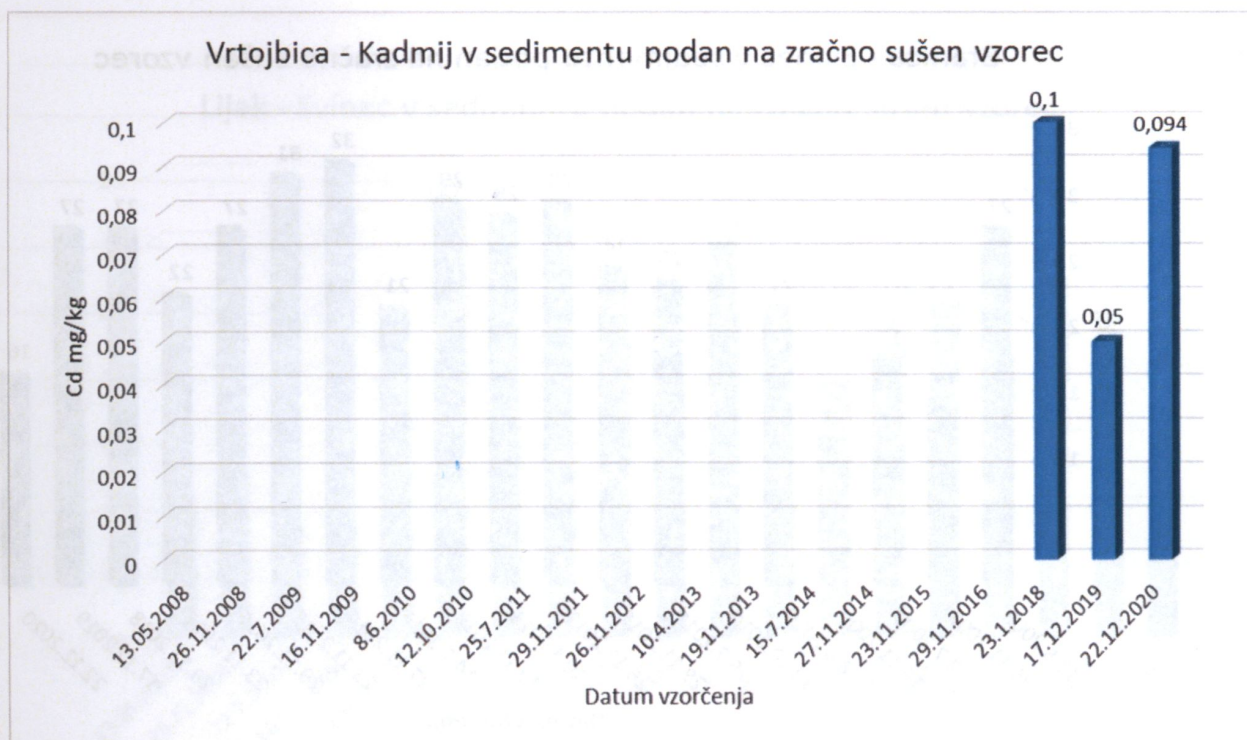
**Graf 6:** Vrtojba: Kadmij v sedimentu, v letih od 2018-2020

V letu 2018 smo v sedimentu Vrtojbe prvič določali vsebnost kovin. Vsebnost kadmija rahlo naraste, strmo pa pade vsebnost svinca in živega srebra.

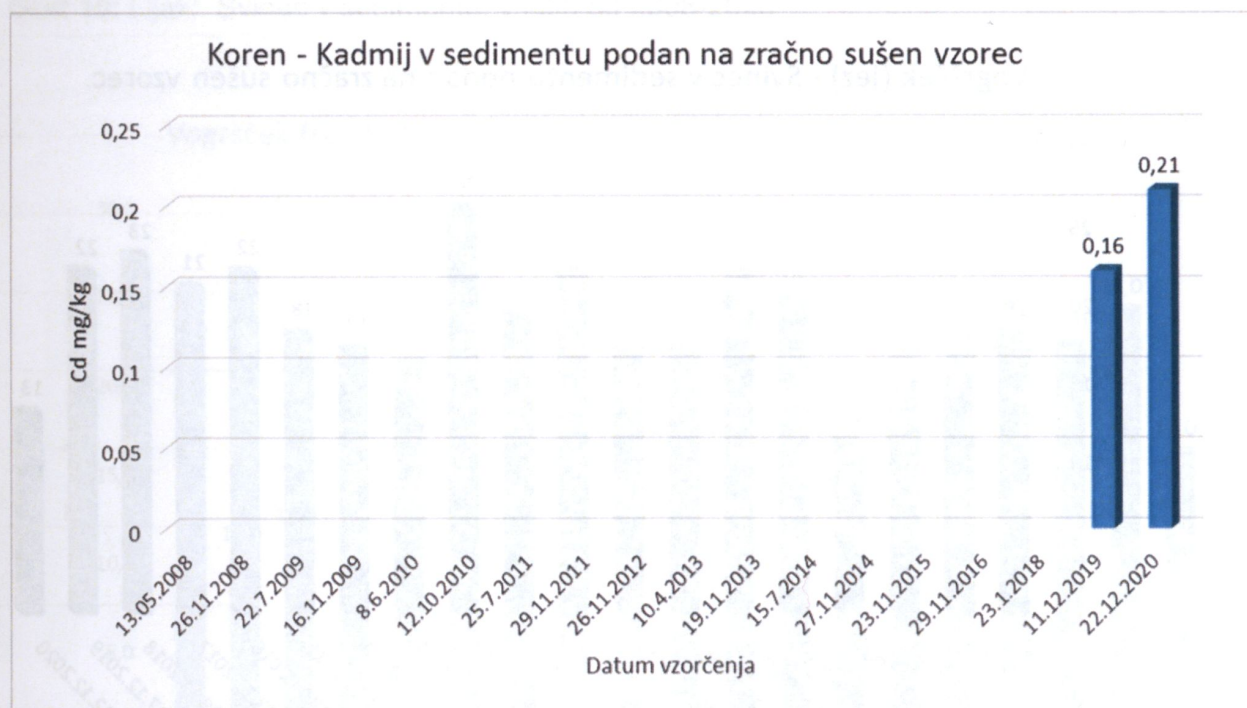
**Graf 7:** Koren: Kadmij v sedimentu, v letih od 2018-2020

V letu 2019 je bila prvič analizirana vsebnost kadmija analizirana tudi v Korenu, kjer je bila vrednost 0,16 mg Cd/kg v letošnjem letu pa 0,21 mg Cd/kg.

V letu 2019 smo prvič določali kovine tudi v sedimentu Korena. V letu 2020 rahlo naraste vsebnost kadmija, rahlo pade vsebnost svinca, najbolj strm padec pa zaznamo za kovino živo srebro.

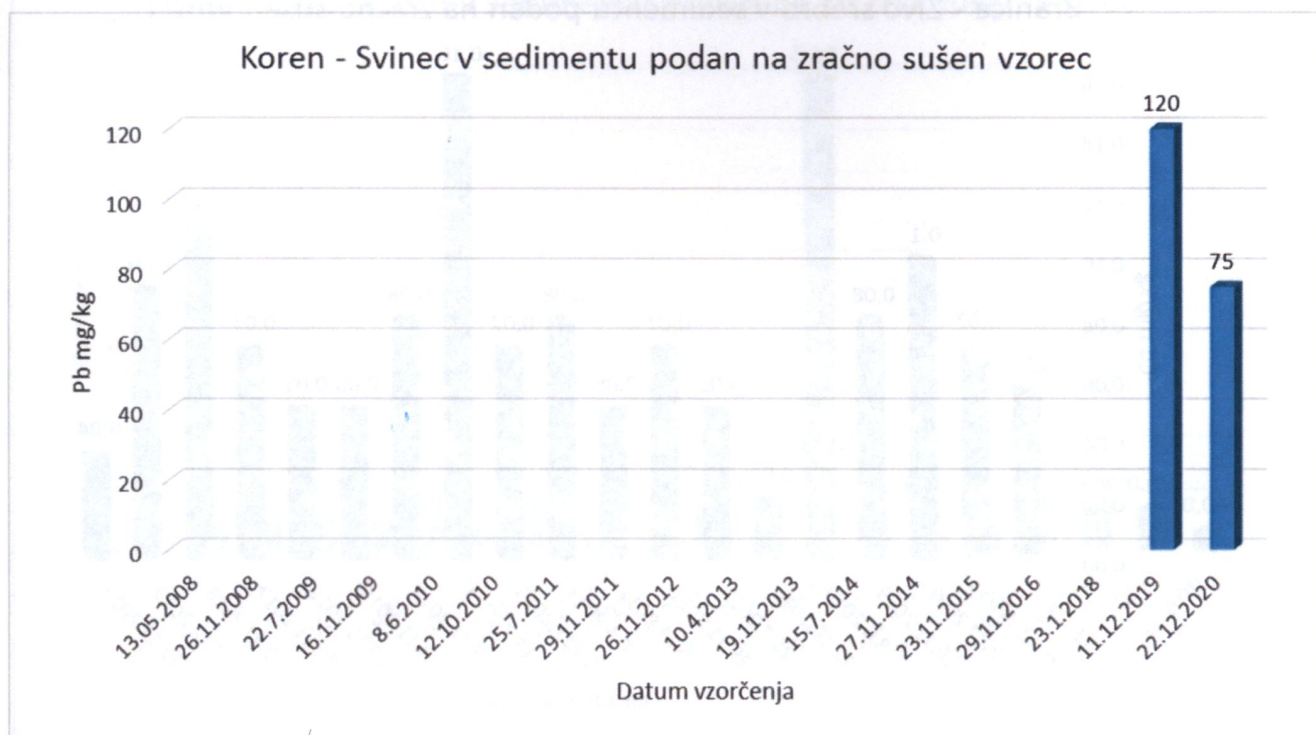
**Graf 14:** Koren: Svinec v sedimentu, v letih od 2019-2020

Povprečna vsebnost svinca v sedimentih v letih od 2008-2020 je bila 22 mg Pb/kg. Najnižja izmerjena 8 mg Pb/kg (Vogršček - rekreacijski del I.2008 in Lijak I.2009), najvišja pa bila izmerjena v letošnjem letu 2019 v Kornu, kjer je bila vrednost 120 mg Pb/kg v letošnjem letu pa 75 mg Pb/kg.

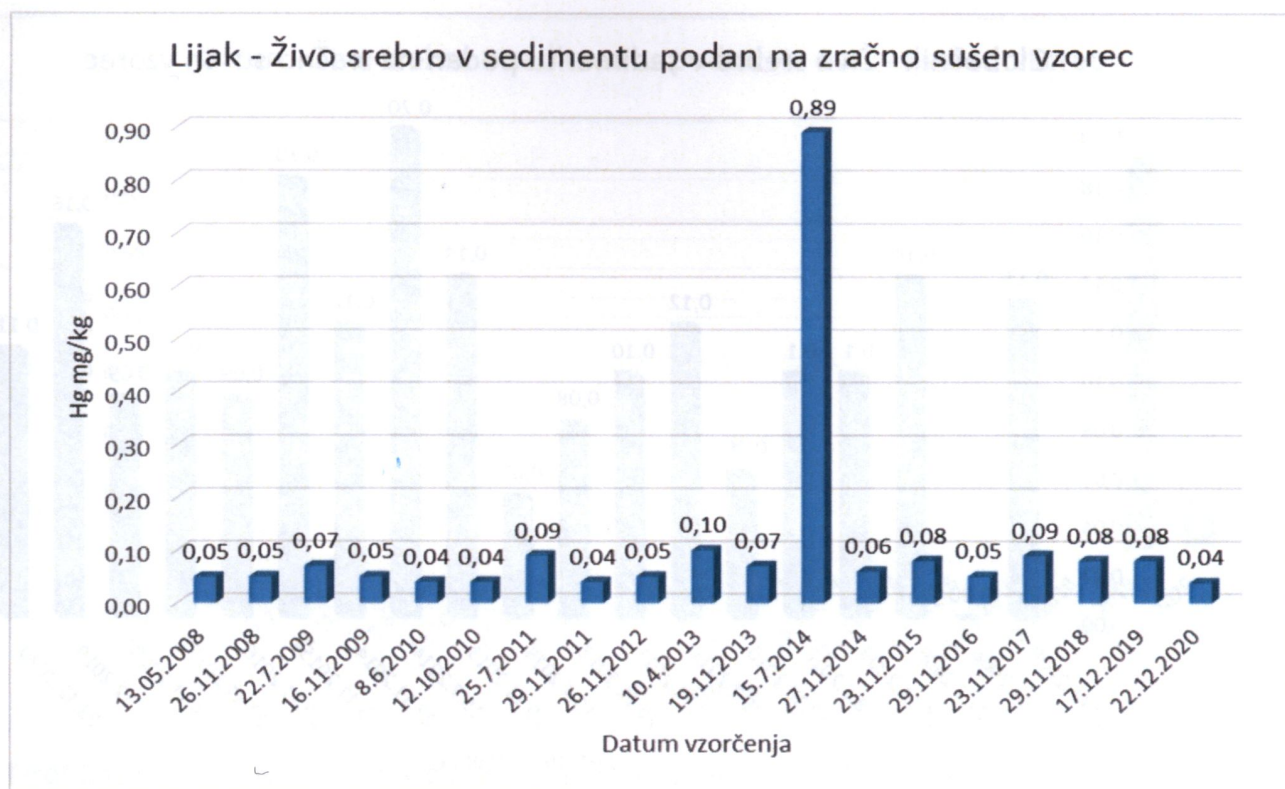
**Graf 17:** Lijak: Živo srebro v sedimentu, trend v letih od 2008-2020

Povprečna vsebnost živega srebra v sedimentih v letih od 2008-2020 je bila 0,10 mg Hg/kg. Najnižja izmerjena 0,02 mg Hg/kg (Vogršček – na jezu l.2010 in Branica l.2010), najvišja pa 0,89 mg Hg/kg (Lijak, l. 2014). V letu 2019 se je odvzelo tudi vzorec vode tudi iz Korna, kjer je bila vsebnost živega srebra 0,65 mg Hg/kg v letošnjem letu pa 0,078 mg Hg/kg.

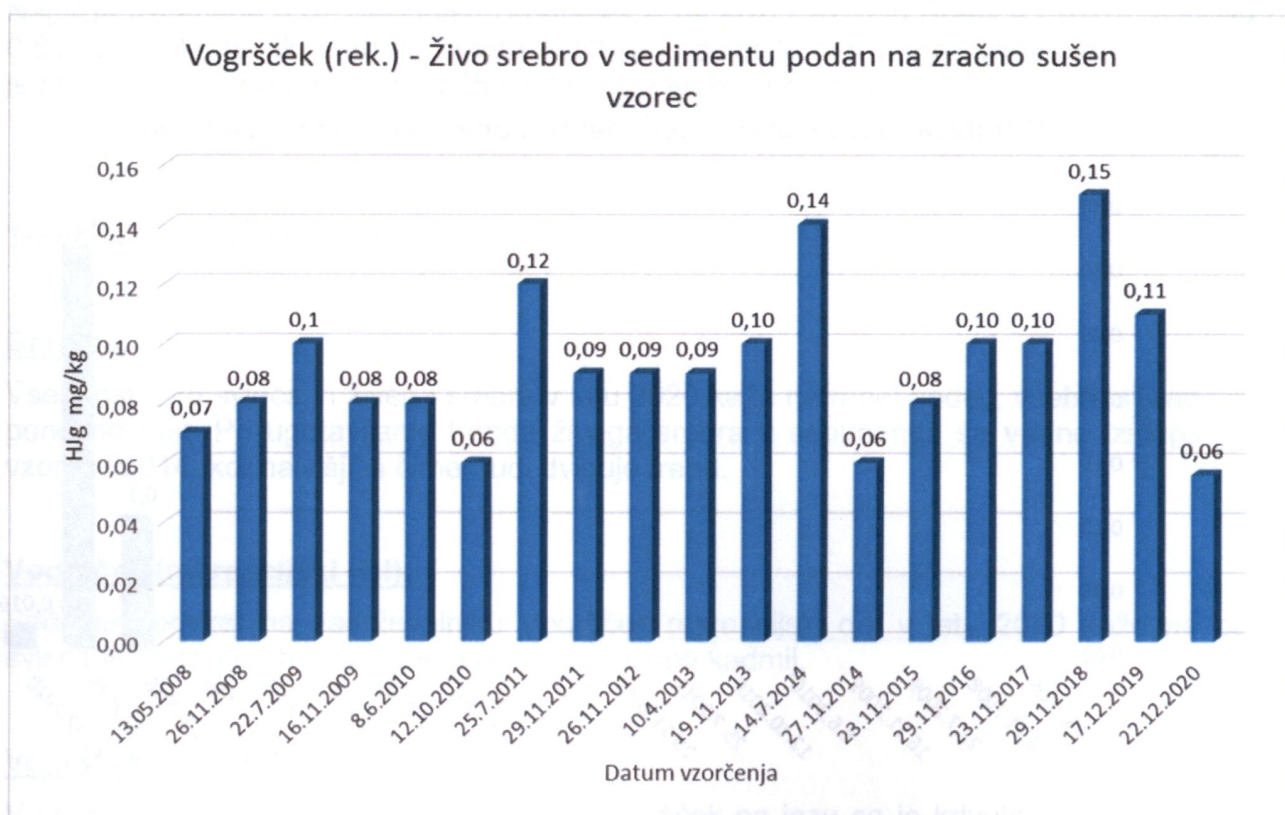
**Graf 18:** Vogršček (rekreacijski del): Živo srebro v sedimentu, trend v letih od 2008-2020

Sediment odvzet na zadrževalniku Vogršček rekreacijski del v letu 2020 kaže na padec svinca in živega srebra. V rahlem porastu je samo kadmij.

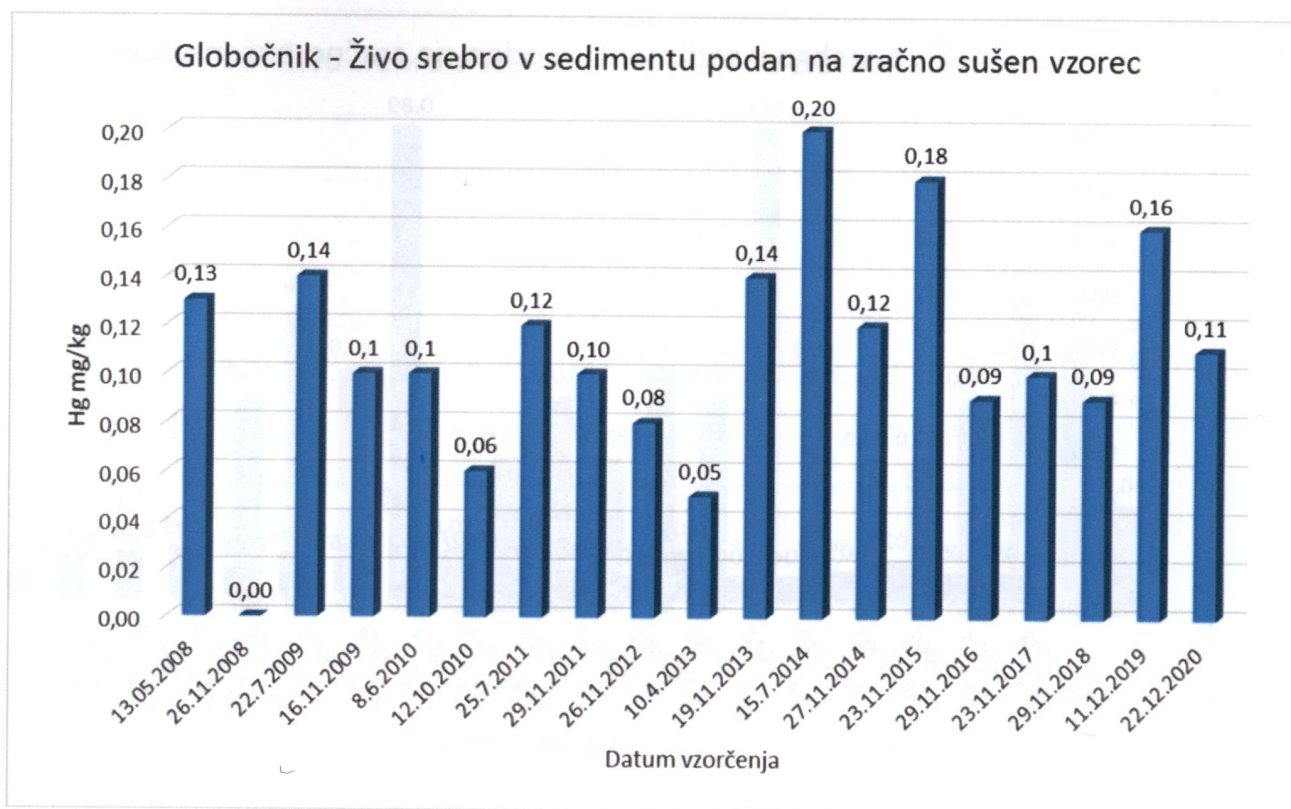
**Graf 19:** Globočnik: Živo srebro v sedimentu, trend v letih od 2008-2020

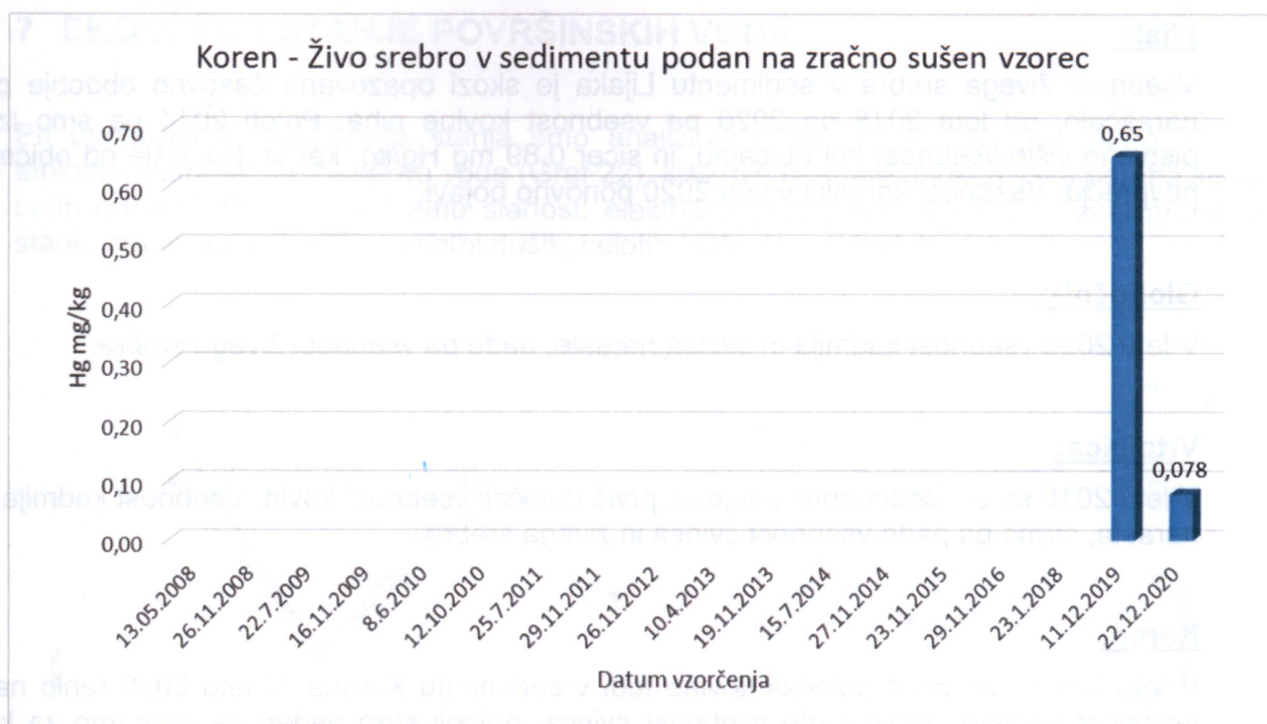
**Graf 21:** Koren: Živo srebro v sedimentu, trend v letih od 2018-2020
